İNŞAAT MÜHENDİSLİĞİNE GİRİŞ (Bölüm-5)

Geoteknik Mühendisliği – Temel Tasarımı- Vaka Analizleri

Yrd. Doç. Dr. Banu Yağcı

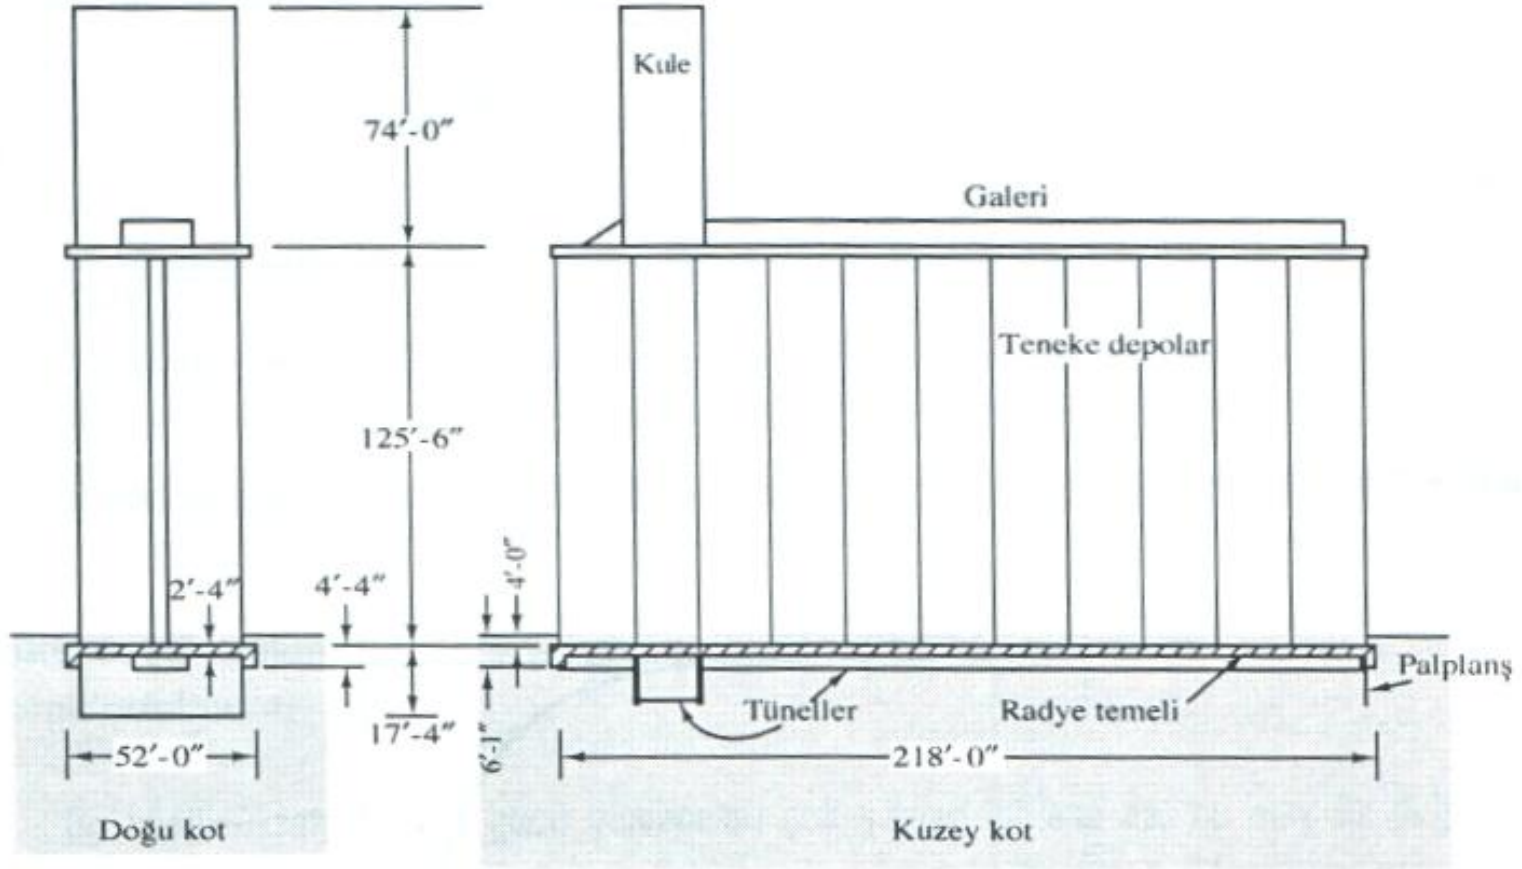
Taşıma gücü yenilmeleri konusunda en çarpıcı olaylardan biri, 1955 yılındaki Fargo Tahıl Asansörü'nün göçmesidir. Şekilde görülen bu tahıl asansörü 1954 yılında Fargo (Kuzey Dakota) yakınında inşa edilmiştir. Yirmi adet silindirik varil ve diğer eklentilerden oluşan donatılı bir beton yapı idi. Bu yapıları destekleyen **radye temelin** genişliği 52 ft (15,8 m), uzunluğu 218 ft (66,4 m) ve kalınlığı da 2 ft 4 inç (0,71 m) idi.

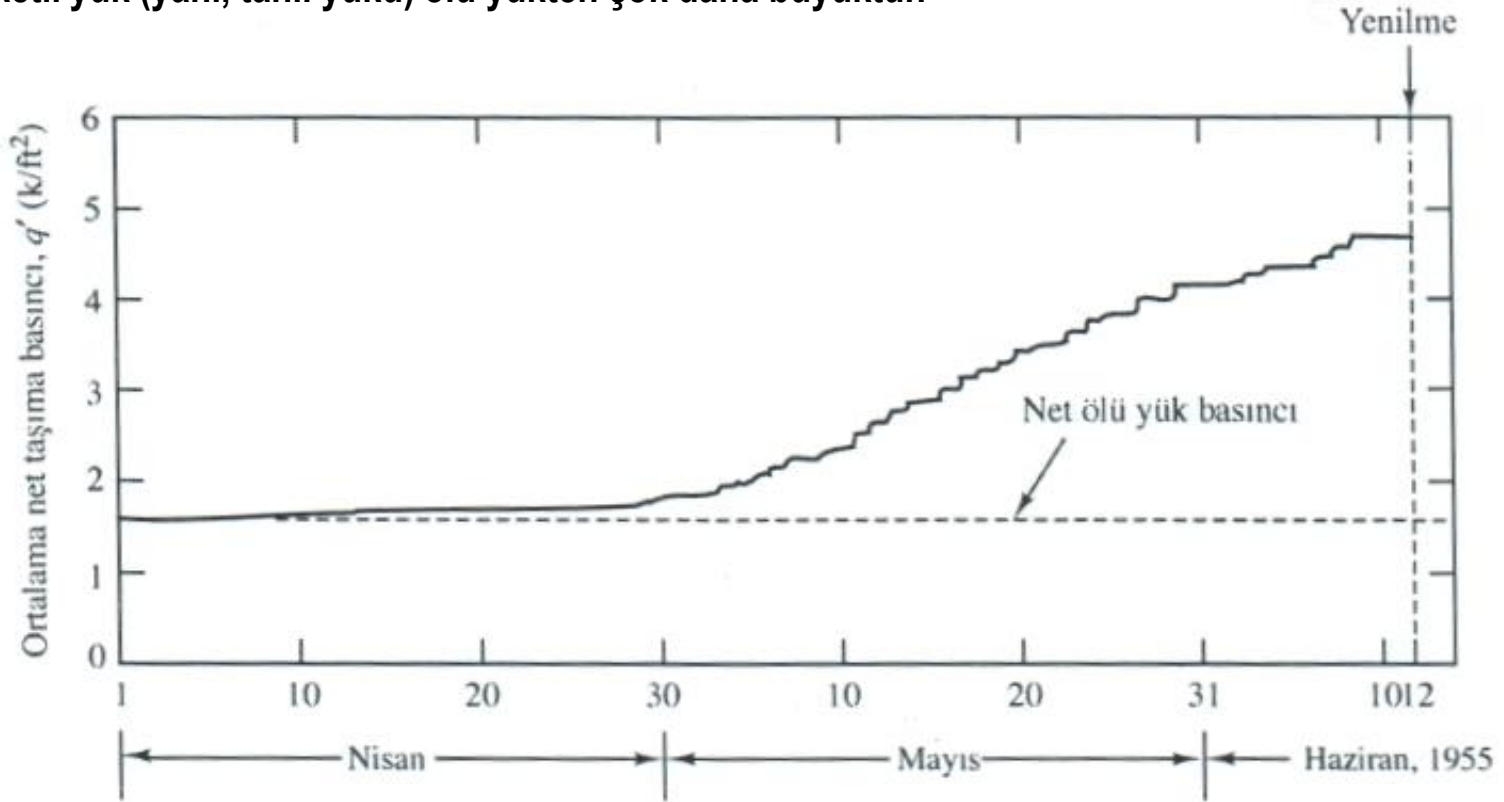
Yapının boş olduğu durumdaki ortalama net temas basıncı $q'=1590 \text{ lb/ft}^2$ (76,1kPa) idi. Nisan 1955'de silolar tahıl ile doldurulmaya başladığında, q' Şekil deki gibi yükselmeye başlamıştır. Bu tür yapıdaki hareketli yük (yani, tahıl yükü) ölü yükten çok daha büyüktür.

Böylece, Haziran ortasına kadar net temas basıncı üç katına çıkmış ve 4750 lb/ft^2 'ye (227 kPa'ya) ulaşmıştır. Ne var ki, temas basıncı yükselirken asansör de giderek artan bir hızda oturmaya başlamıştır.

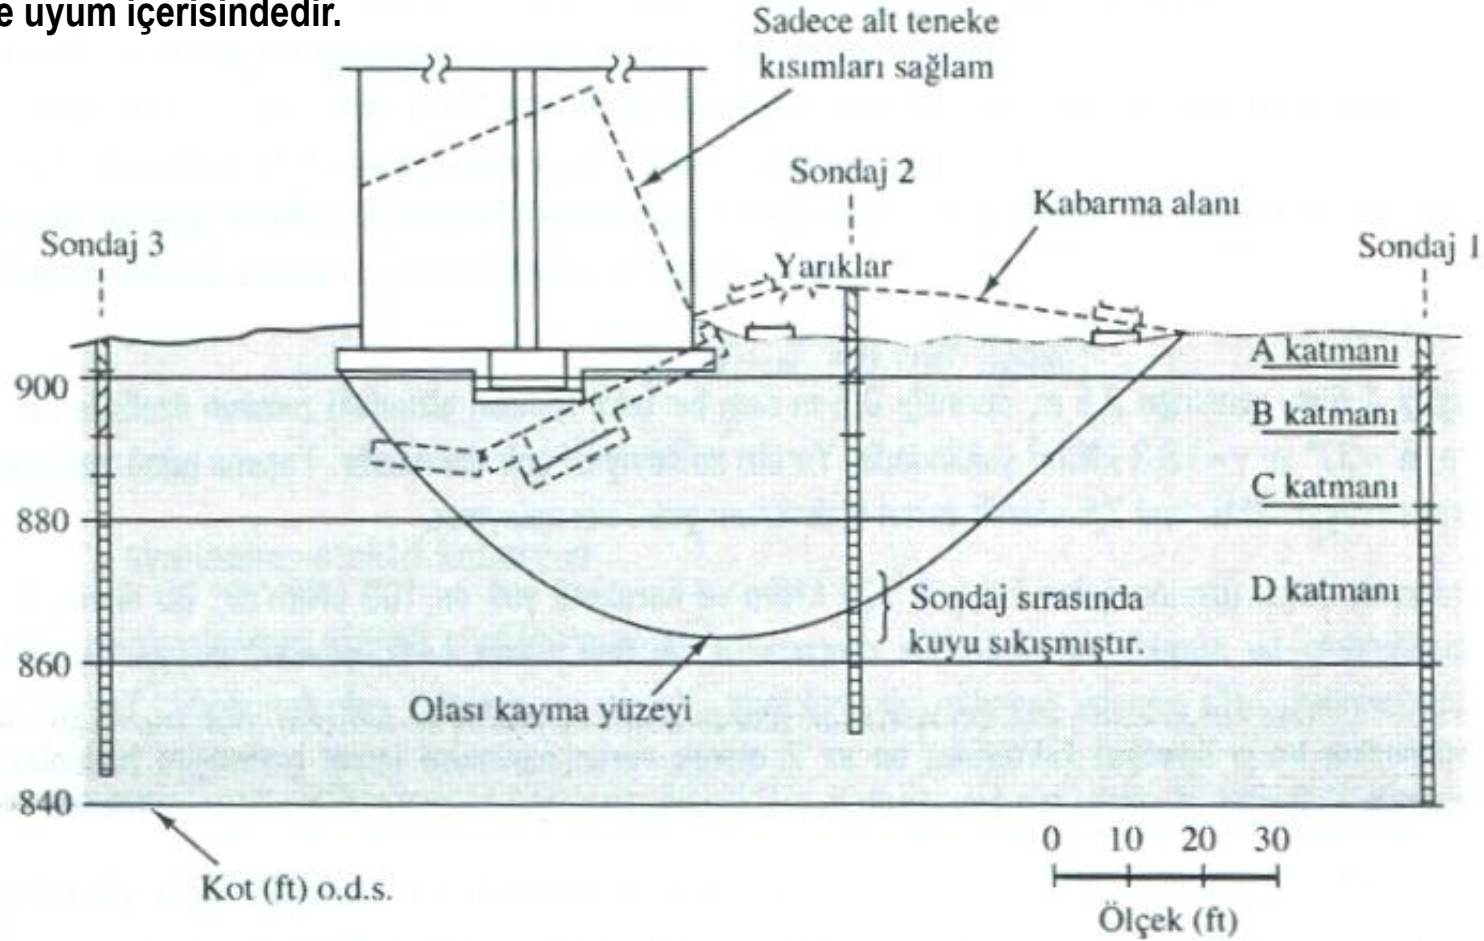
12 Haziran 1955 günü sabahın erken saatlerinde asansör çökmüş ve tamamıyla kullanılamaz hale gelmiştir. Bu yenilme sonucunda Şekil 'de gösterildiği gibi zeminde (2 m'lik) bir kabarma meydana gelmiştir.

Asansörün inşasından önce herhangi bir geoteknik araştırma yapılmamıştır fakat, Nordlund ve Deere (1970) olaydan hemen sonra kapsamlı bir inceleme yapmıştır. Bu çalışmaya göre zemin, doygun kilden oluşmaktaydı. Bu zemin için taşıma gücü analizleri net nihai taşıma gücünün 4110 ile 6250 lb/ft² (197-312 kPa) arasında olduğunu göstermiş olup, bu değerler yenilme anındaki q' nün 4750 lb/ft² (ortalama) ve 5210 lb/ft² (maksimum) değeri ile uyum içerisindedir.

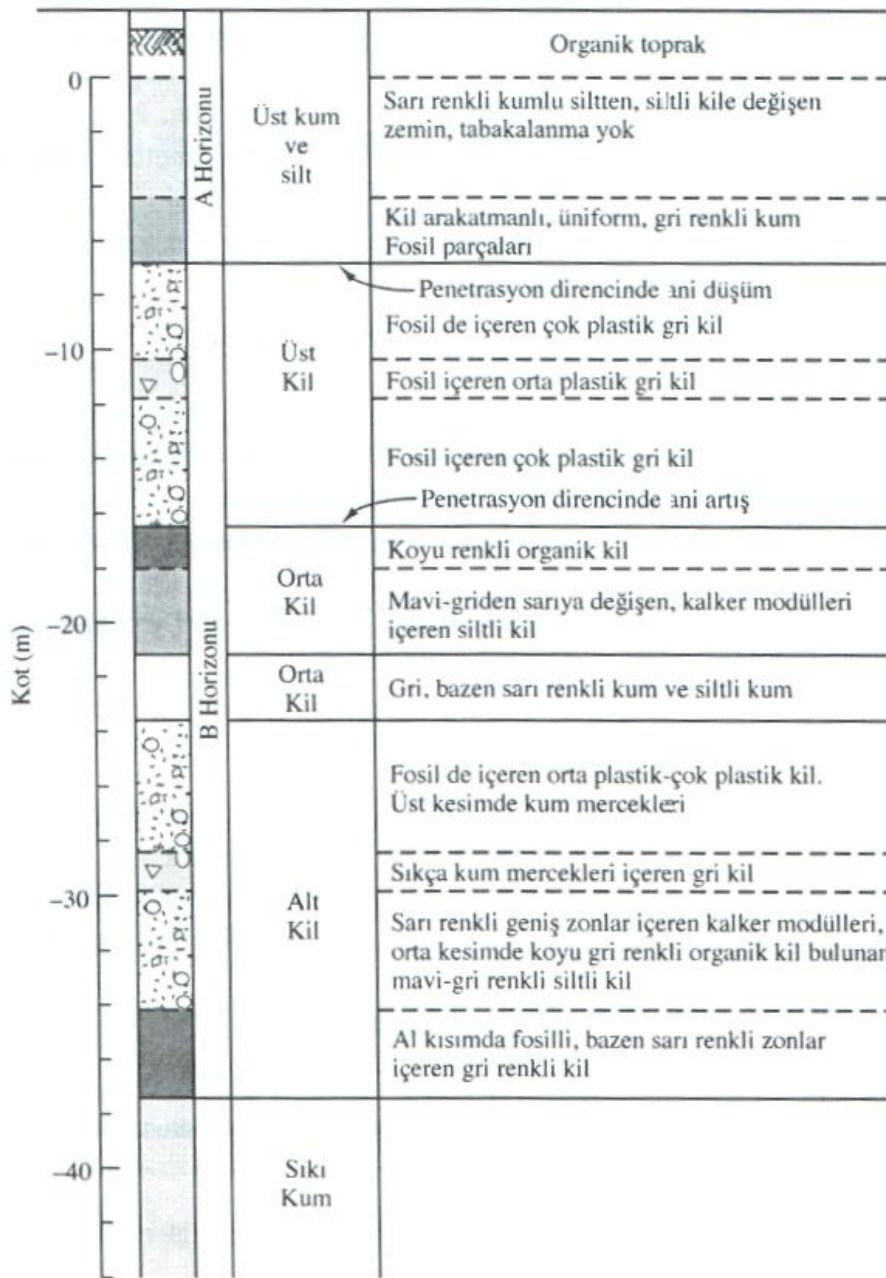
← **Kulenin altındaki zemin profili**

1965 yılında İtalyan hükümetinin desteklediği kapsamlı bir program çerçevesinde **yeraltı şartlarının incelenmesine** başlanmıştır. Şekilde görülen profil sahanın tamamında üniform olup, yağlı killer üzerine gelen kum şeklindedir.

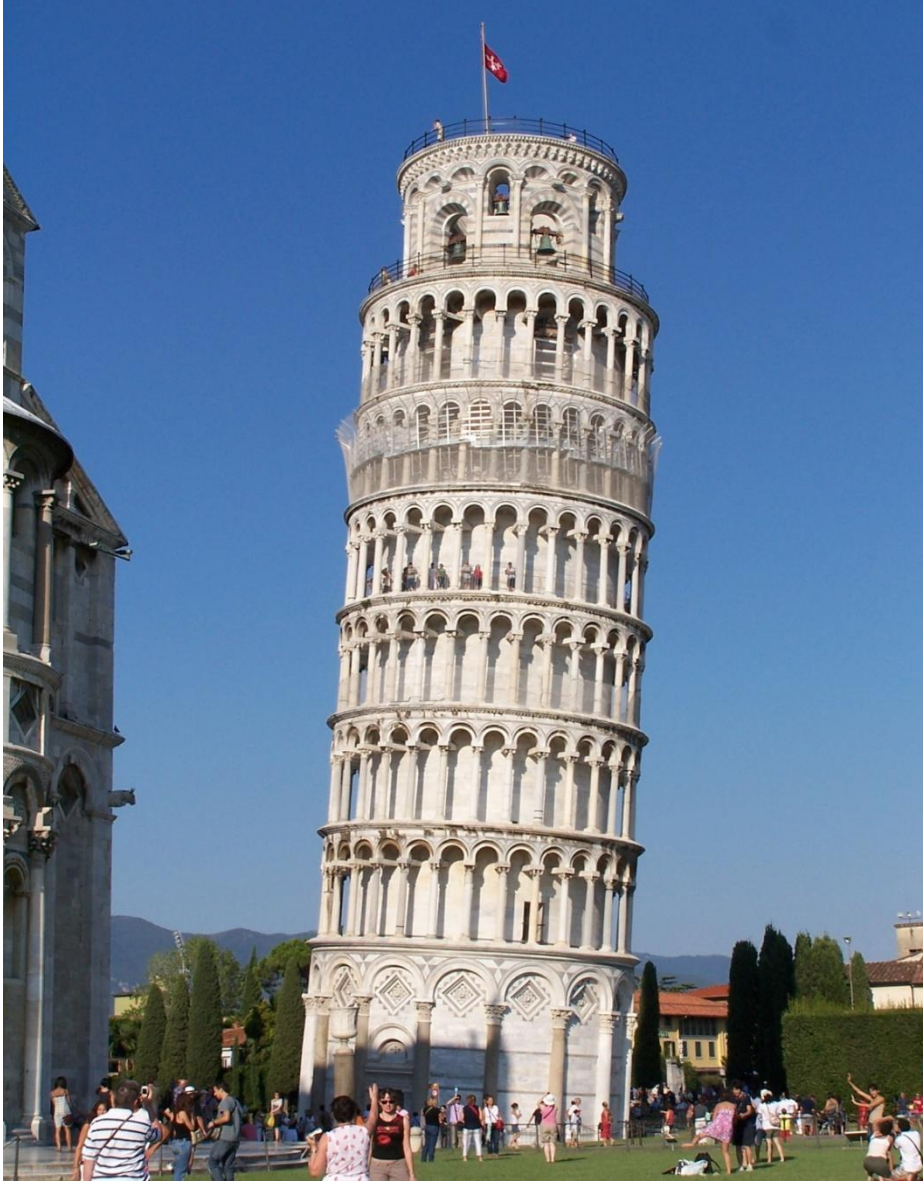
1990 yılında kulenin iç kısmı ziyaretçilere kapatılmış ve **1993** yılında da geçici iyileştirme önlemi olarak kulenin kuzey tarafına **600 tonluk kurşun külçeleri** yerleştirilmişti. **1995** te mühendisler kulenin temeli etrafına betondan bir halka yerleştirmiş ve betonu delerek yaklaşık 40 ft aşağıdaki sıkı kum katmanına bu halkayı ankrajlarla bağlamışlardı.

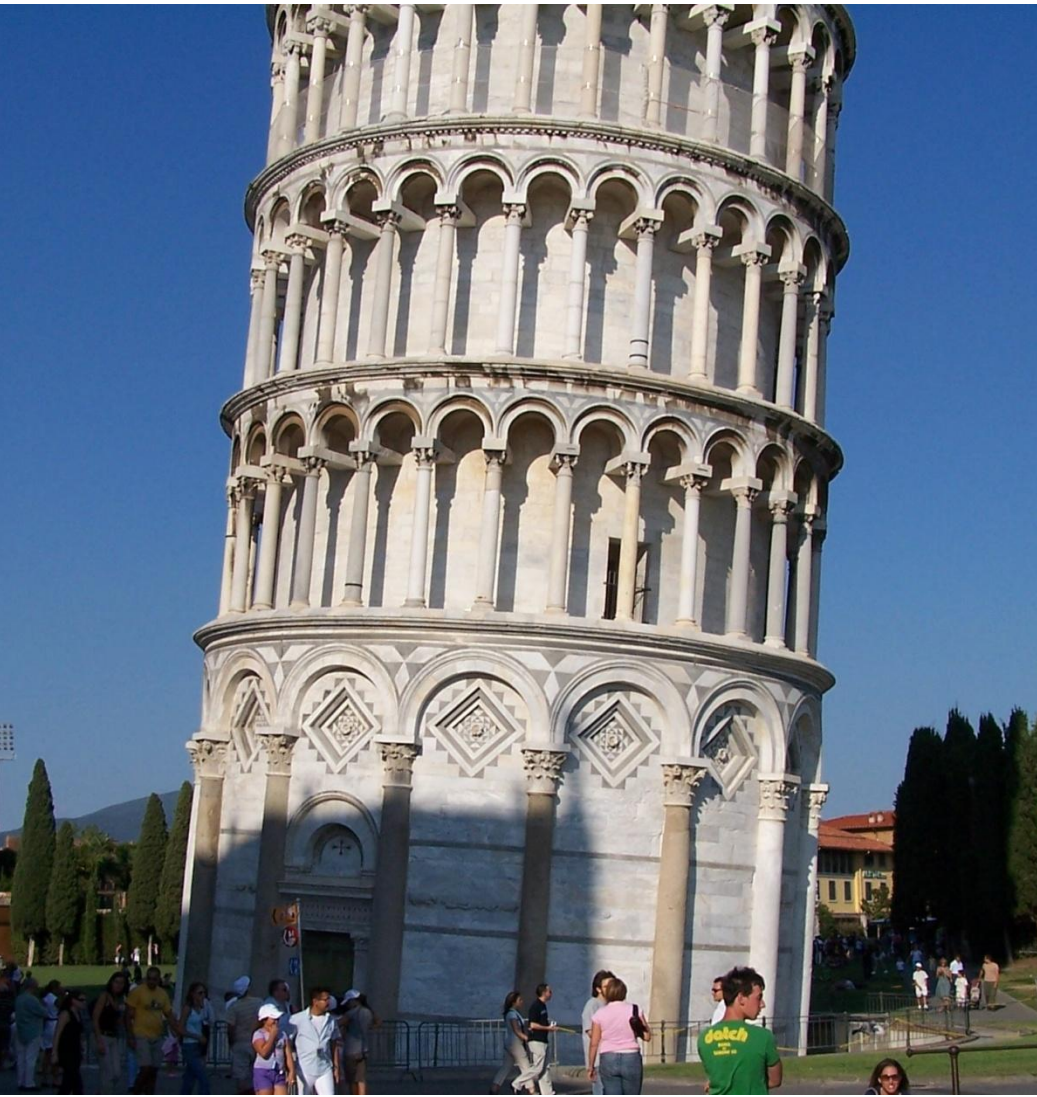
Zemin çıkarma yöntemi, kuzey tarafta kulenin altına dikkatli bir şekilde zemine eğik sondaj kuyuları açılması ve bu deliklerden azar azar zemin çıkarılması şeklindeydi. Böyle yapmakla kulenin altı boşaltılmış olacak; kulenin kuzey tarafının oturması sağlanacak ve eğim miktarı da azaltılmış olacaktı. Bu çabaların amacı, kulenin eğimini 5.5 dereceden 5 dereceye indirmektir. Hedeflenen bu eğim miktarı, kulenin 3 yüzyıl önceki durumuna karşılık geliyordu. Kuleyi tam çeküle getirme gibi bir düşünce söz konusu değildi.
